# Bacias Hidrográficas de Florianópolis

## Diagnóstico Ambiental

# Diagnóstico Ambiental das Bacias Hidrográficas de Florianópolis

Março de 2009

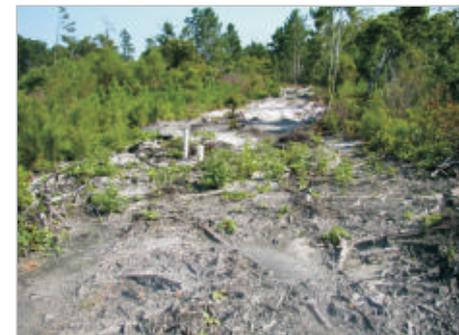
**Figura 40:** Local utilizado pela Casan, na Barra da Lagoa, para despejar por aspersor o esgoto doméstico tratado  
Foto: Augusto N. Pêgas Filho

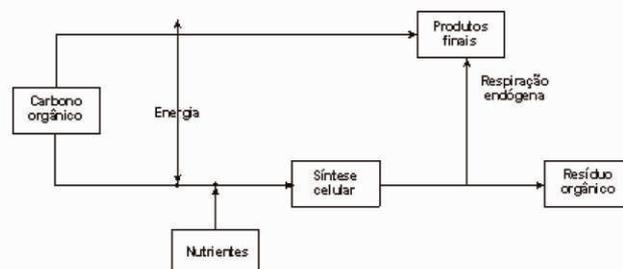
Na figura a seguir sintetiza-se o fenômeno da degradação biológica de compostos que ocorre nas águas naturais, que também se procura reproduzir sob condições controladas nas estações de tratamento de esgotos e, particularmente durante a análise da DBO<sup>5</sup>.

#### Metabolismo de microrganismos heterotróficos

Neste esquema, apresenta-se o metabolismo dos microrganismos heterotróficos, em que os compostos orgânicos biodegradáveis são transformados em produtos finais estáveis ou mineralizados, tais como água, gás carbônico, sulfatos, fosfatos, amônia, nitratos, etc. Nesse processo há consumo de oxigênio da água e liberação da energia contida nas ligações químicas das moléculas decompostas. Os microrganismos desempenham este importante papel no tratamento de esgotos, pois necessitam desta energia liberada, além de outros nutrientes que por ventura não estejam presentes em quantidades suficientes nos despejos, para exercer suas funções celulares tais como reprodução e locomoção, o que genericamente se denomina síntese celular. Quando passa a ocorrer insuficiência de nutrientes no meio, os microrganismos sobreviventes passam a se alimentar do material das células que têm a membrana celular rompida. Este processo se denomina respiração endógena. Finalmente, há neste circuito, compostos que os microrganismos são incapazes de produzir enzimas que possam romper suas ligações químicas, permanecendo inalterados.

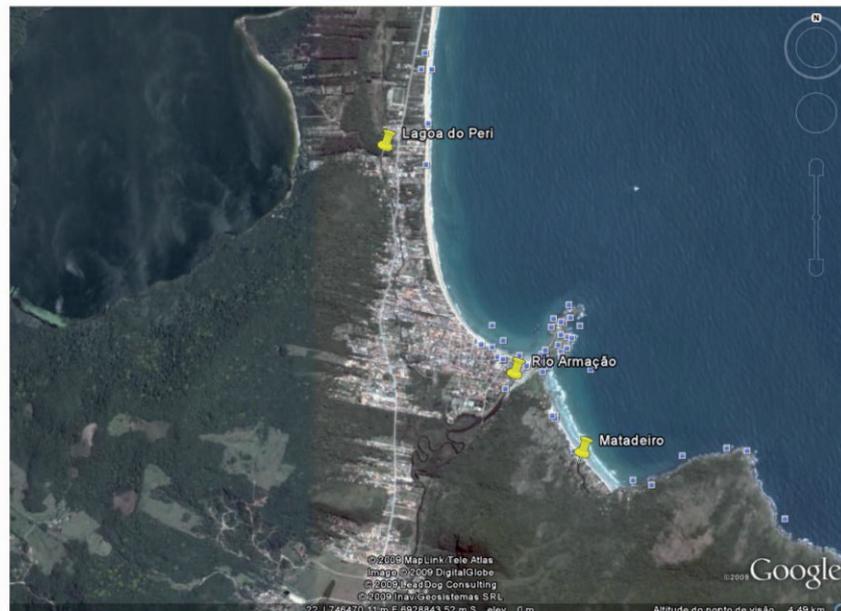
- BH - Lagoa do Peri

P 1-1	P 1-2	P 1-3	CONAMA 357 Água Doce Classe I e II	CONAMA 357 Água Salobra Classe I e II
pH	6,65	7,88	7,6	6,0-9,0	6,5-8,5
DBO <sup>5</sup>	32,45	36,25	32,2	5,0	5,0
Fosfato	0,10	0,08	0,14	0,05	0,06
Nitrogênio Amoniacal	0,42	< 0,01	0,43	2,0	0,4
Nitrogênio Nitrito	0,012	0,005	0,010	1,0	0,07
Nitrogênio Nitrato	< 0,20	0,49	< 0,20	10,0	0,7
Nitrogênio Total	0,52	0,5	0,45	-	-
Oxigênio Dissolvido	5,0	5,8	5,4	> 5,0	> 4,0
Surfactantes	0,11	0,77	0,19	0,5	0,2
Temperatura	27,9	23,8	26,8	-	-
Coliformes Fecais	14,0	7,0	240,0	1000,00	2500,00
Escherichia Cloi	14,0	7,0	240,0	-	-

Ponto	Classe
<b>P 1.1</b> - Lagoa do Peri 22 J 0745385E / 69292219S	<b>CLASSE II - POUCO DEGRADADO</b>
<b>P 1.2</b> - Rio Armação 22 J 0746173E / 6927790S	<b>CLASSE II - POUCO DEGRADADO/ CLASSE III - MODERADAMENTE DEGRADADO</b>
<b>P 1.3</b> - Matadeiro 22 J 0746572E / 6927294S	<b>CLASSE II - POUCO DEGRADADO</b>
<b>P 2.1</b> - Rio Tavares (horta) 22 J 0748142 / 6940005S	<b>CLASSE III - MODERADAMENTE DEGRADADO</b>
<b>P2.2</b> - Rio Tavares (ponte mecânica) 22 J 0746311E / 937960S	<b>CLASSE V - MUITO POLUÍDO</b>
<b>P 2.3</b> - Rio Tavares (foz) 22 J 0744389E / 6938967S	<b>CLASSE IV - CRITICAMENTE DEGRADADO A POLUÍDO/CLASSE V - MUITO POLUÍDO</b>
<b>P 3.1</b> - Saco dos Limões (costeira) 22 J 0744683E / 6940856S	<b>CLASSE III - MODERADAMENTE DEGRADADO</b>
<b>P 3.2</b> - Saco dos Limões (parte alta da costeira) 22 J 0745044E / 6940915S	<b>CLASSE IV - CRITICAMENTE DEGRADADO A POLUÍDO</b>
<b>P 3.3</b> - Saco dos Limões (foz) 22 J 0744164E / 6940128S	<b>CLASSE III - MODERADAMENTE DEGRADADO</b>

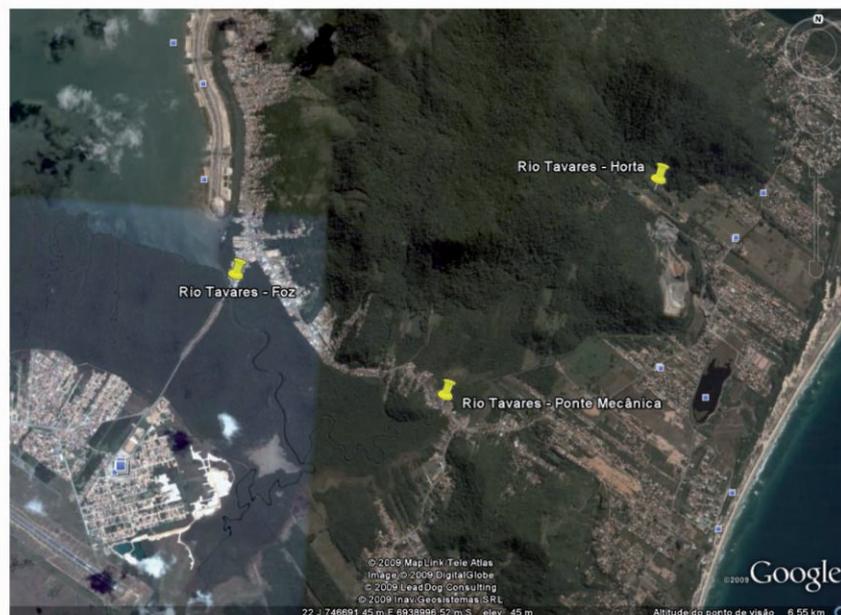
• BH – Rio Tavares

P 2-1	P 2-2	P 2-3	CONAMA 357 Água Doce Classe I e II	CONAMA 357 Água Salobra Classe I e II
pH	7,51	7,06	7,07	6,0-9,0	6,5-8,5
DBO <sup>5</sup>	35,37	29,0	36,4	5,0	5,0
Fosfato	0,03	0,13	0,21	0,05	0,06
Nitrogênio Amoniacal	0,39	3,82	4,10	2,0	0,4
Nitrogênio Nitrito	0,008	0,09	0,11	1,0	0,07
Nitrogênio Nitrato	<0,2	0,30	0,26	10,0	0,70
Nitrogênio Total	0,44	4,25	4,50	-	-
Oxigênio Dissolvido	5,40	2,01	4,66	> 5,0	> 4,0
Surfactantes	0,15	0,45	0,16	0,5	0,2
Temperatura	22,30	24,10	25,40	-	-
Coliformes Fecais	Ausente	900,0	700,0	1000,00	2500,00
Escherichia Cloi	Ausente	900,0	700,0	-	-

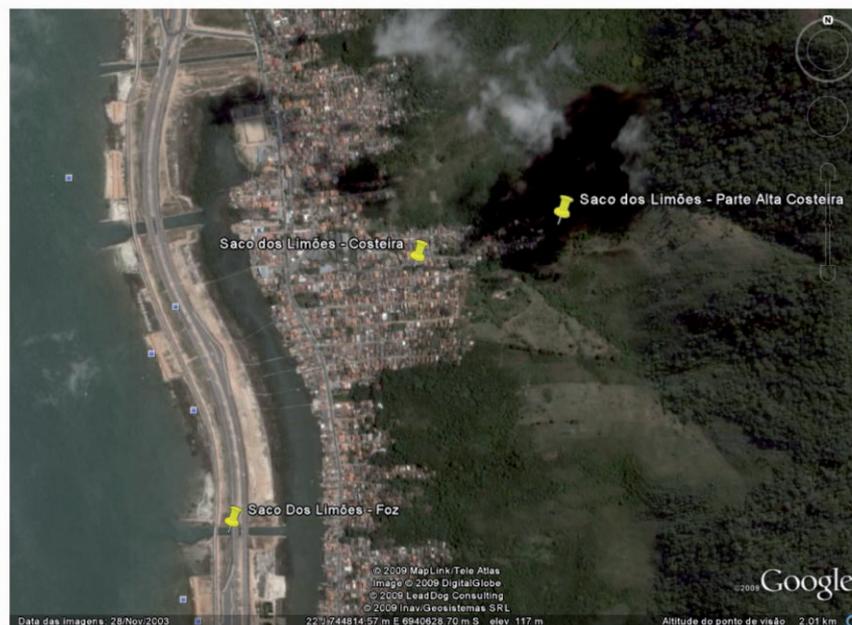
• **BH – Saco dos Limões**

P 3-1	P 3-2	P 3-3	CONAMA 357 Água Doce Classe I e II	CONAMA 357 Água Salobra Classe I e II
pH	7,25	7,08	7,33	6,0-9,0	6,5-8,5
DBO <sup>5</sup>	33,84	33,35	30,80	5,0	5,0
Fosfato	1,15	0,17	0,41	0,05	0,06
Nitrogênio Amoniacal	1,20	0,430	0,230	2,0	0,4
Nitrogênio Nitrito	0,057	0,036	0,033	1,0	0,07
Nitrogênio Nitrato	0,78	0,36	0,68	10,0	0,7
Nitrogênio Total	2,04	0,83	0,95	-	-
Oxigênio Dissolvido	6,89	5,30	5,28	> 5,0	> 4,0
Surfactantes	0,12	0,14	0,54	0,5	0,2
Temperatura	24,60	23,0	26,3	-	-
Coliformes Fecais	2.100,0	160,0	90,0	1000,00	2500,00
Escherichia Cloi	2.100,0	160,0	90,0	-	-

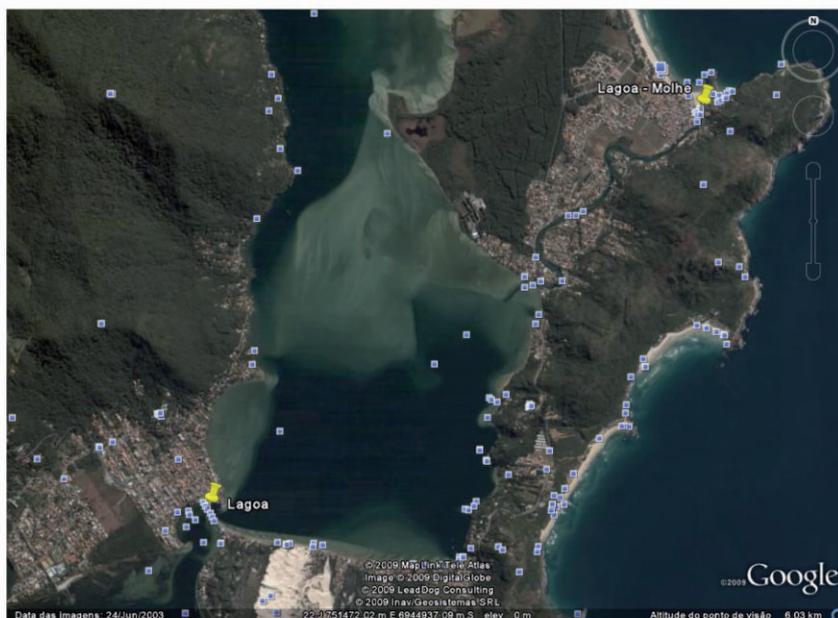
- BH – Lagoa da Conceição

P 4-1	P 4-2	CONAMA 357 Água Doce Classe I e II	CONAMA 357 Água Salobra Classe I e II
pH	7,17	7,79	6,0-9,0	6,5-8,5
DBO <sup>5</sup>	32,48	23,78	5,0	5,0
Fosfato	0,20	0,35	0,05	0,06
Nitrogênio Amoniacal	1,95	1,75	2,0	0,4
Nitrogênio Nitrito	0,05	0,05	1,0	0,07
Nitrogênio Nitrato	0,64	0,79	10,0	0,7
Nitrogênio Total	2,64	2,59	-	-
Oxigênio Dissolvido	6,23	5,66	> 5,0	> 4,0
Surfactantes	0,38	0,61	0,5	0,2
Temperatura	27,4	28,60	-	-
Coliformes Fecais	Ausente	19,0	1000,00	2500,00
Escherichia Cloi	Ausente	19,0	-	-

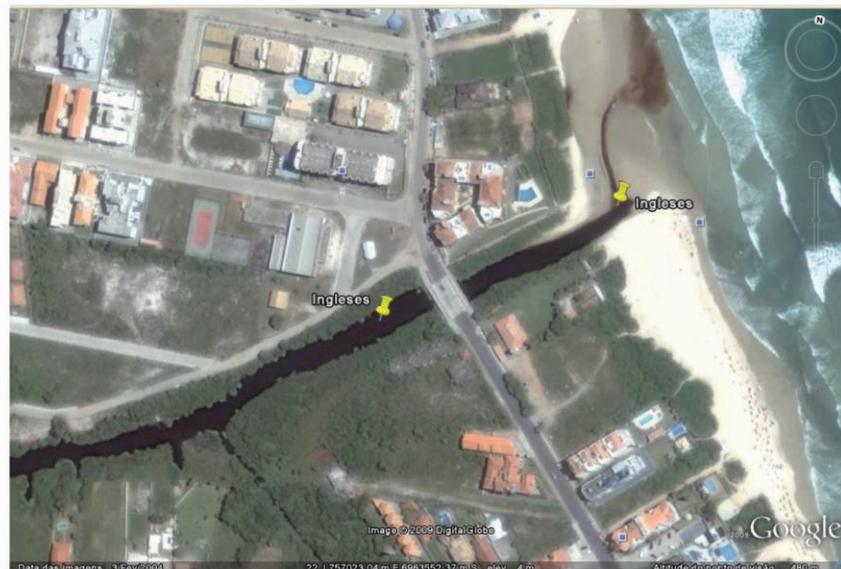
- BH - Ingleses

P 5-1	P 5-2	CONAMA 357 Água Doce Classe I e II	CONAMA 357 Água Salobra Classe I e II
pH	7,0	6,82	6,0-9,0	6,5-8,5
DBO <sup>5</sup>	33,4	40,75	5,0	5,0
Fosfato	1,45	1,15	0,05	0,06
Nitrogênio Amoniacal	7,10	6,0	2,0	0,4
Nitrogênio Nitrito	0,10	0,155	1,0	0,07
Nitrogênio Nitrato	1,96	1,71	10,0	0,7
Nitrogênio Total	9,18	7,90	-	-
Oxigênio Dissolvido	1,48	3,49	> 5,0	> 4,0
Surfactantes	0,65	0,66	0,5	0,2
Temperatura	27,9	28,30	-	-
Coliformes Fecais	13.800,0	2.000,0	1000,00	2500,00
Escherichia Cloi	13.800,0	2.000,0	-	-

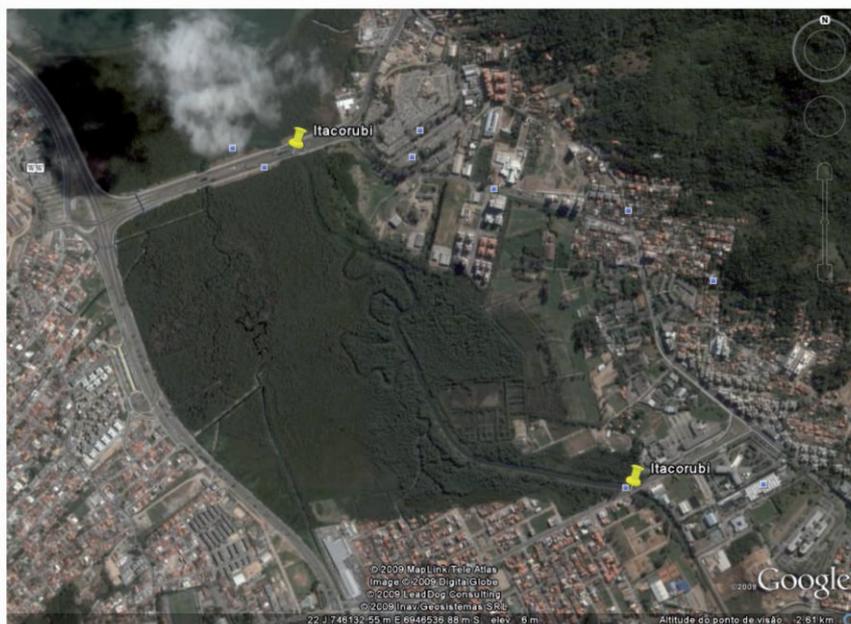
• BH - Itacorubi

P 6-1	P 6-2	CONAMA 357 Água Doce Classe I e II	CONAMA 357 Água Salobra Classe I e II
pH	7,1	7,12	6,0-9,0	6,5-8,5
DBO <sup>5</sup>	39,3	26,2	5,0	5,0
Fosfato	2,45	1,16	0,05	0,06
Nitrogênio Amoniacal	8,81	4,55	2,0	0,4
Nitrogênio Nitrito	0,17	0,10	1,0	0,07
Nitrogênio Nitrato	2,0	1,02	10,0	0,49
Nitrogênio Total	11,0	5,67	-	-
Oxigênio Dissolvido	1,7	2,99	> 5,0	> 4,0
Surfactantes	0,95	0,45	0,5	0,2
Temperatura	26,8	25,0	-	-
Coliformes Fecais	10.500,0	970,0	1000,00	2500,00
Escherichia Cloi	10.500,0	970,0	-	-
